盘山“3·7”较大道路交通事故调查报告

2023年3月7日7时7分许，盘锦市盘山县S320大养线54公里380米处发生一起3人死亡的较大道路交通事故，直接经济损失约310万元。

经调查认定，盘山“3·7”较大道路交通事故是一起较大生产经营性道路交通责任事故。

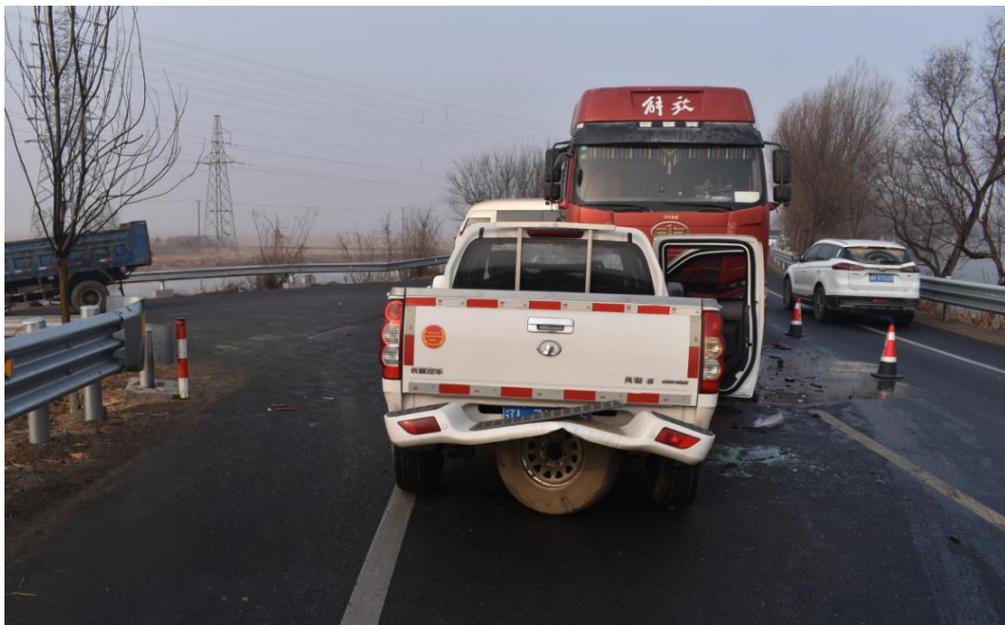
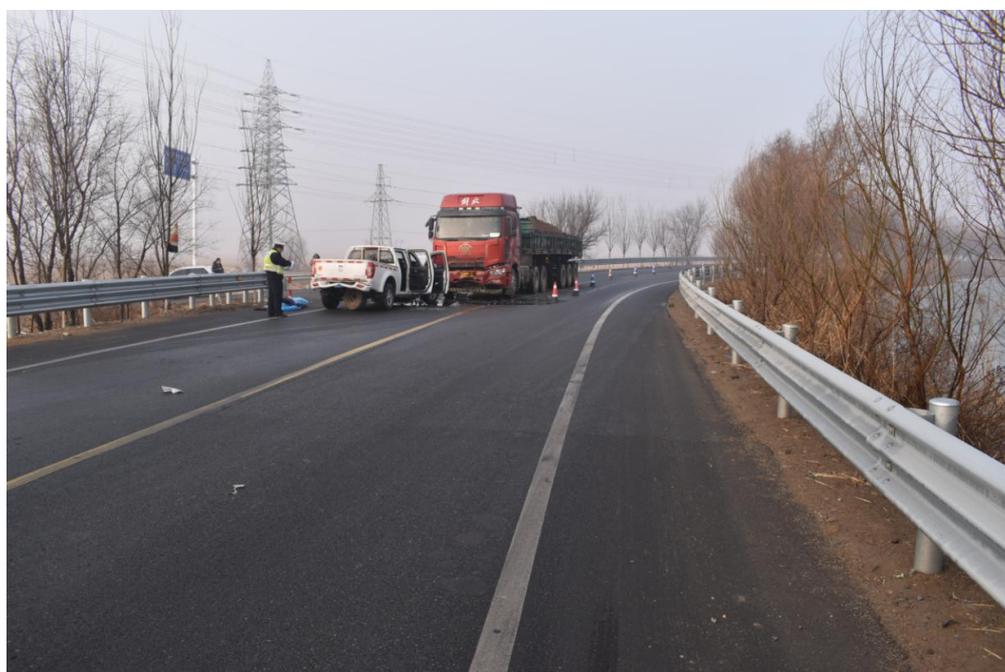
(四) 事故现场情况

事故现场位于东经 121° 46′ 39″ 北纬 41° 91′ 13″，道路全宽 10.42 米，辽 L3V9**号白色长城牌轻型栏板货车头西尾东位于道路南侧机动车道内，左前轮距道路南侧边缘 230CM、左后轮距道路南侧边缘 176CM，车辆前部损坏严重。辽 GH60**号重型半挂牵引车头东尾西位于道路南侧机动车道内，右前轮距道路南侧边缘 395CM、右后轮距道路南侧边缘 347CM，车辆前部损坏。

辽 L3V9**号轻型栏板货车前灯组损毁，其余灯光装置齐全，完整；方向盘变形，前轮移位；制动踏板移位。

辽 GH60**/冀 B91**挂号汽车列车牵引车左前灯组损坏，其余灯光装置齐全，完整；转向系统未见异常；制动有效。

事故形态分析：2023 年 03 月 07 日 07 时 07 分许，盘锦市大养线 54 公里+380 米处，事发天气为雾天，现场为潮湿沥青路面，事发地点为 T 字路口，大养线事故路段为东西向的弯道，双向两机动车道，两非机动车道，路口位于南侧。辽 L3V9**号轻型栏板货车沿大养线北侧车道由东向西行驶，时速 63km/h，辽 GH60**/冀 B91**挂号汽车列车沿大养线南侧车道由西向东行驶，时速 43km/h，两车与事故地点处相遇，辽 L3V9**号轻型栏板货车转向西南行驶，进入大养线南侧车道，辽 GH60**/冀 B91**挂号汽车列车发现后制动减速，在制动过程中两车于接触点处发生碰撞，辽 L3V9**号轻型栏板货车前部接触辽 GH60**/冀 B91**挂号汽车列车前部，碰撞后辽 GH60**/冀 B91**挂号汽车列车将辽 L3V9**号轻型栏板货车推出，两车向东运动停止。
