兴隆台区人民政府关于兴隆台区长安华府海棠园一标段项目“10·24”一般物体打击事故调查报告的批复

兴隆台长安华府海棠园一标段项目“10·24” 一般物体打击事故调查报告

兴隆台区政府事故调查组

2024年12月23日

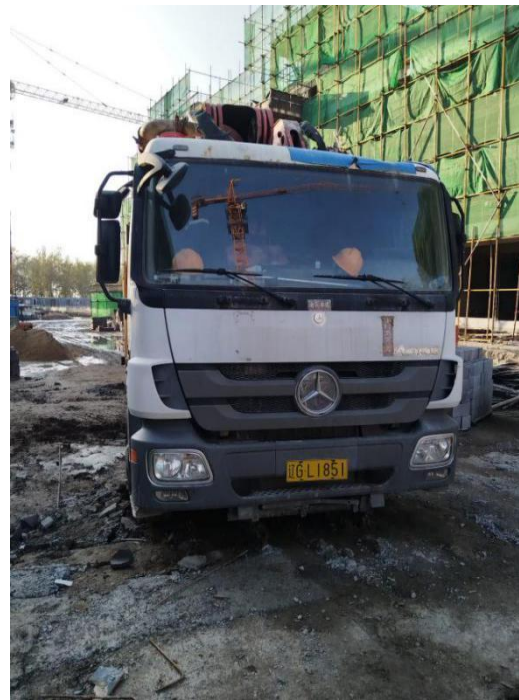
图 2 事故泵车

2024年10月24日8时50分左右，长安华府海棠园一标段25#商网在使用混凝土泵车（车辆所有人、司机兼泵手：郑X盟，车辆信息：辽GXXXX1）进行三层顶板混凝土浇筑过程中，支撑混凝土泵车右前伸缩臂（简称支腿）下的支座和混凝土垫层发生碎裂，混凝土泵车右前支腿突然下陷，导致泵车失稳侧倾，引起泵臂延伸软管晃动击中正在作业的混凝土浇筑工付X岐，工人付X岐随后倒在三层顶板作业面上，后送医院救治，于上午10时30分抢救无效死亡。

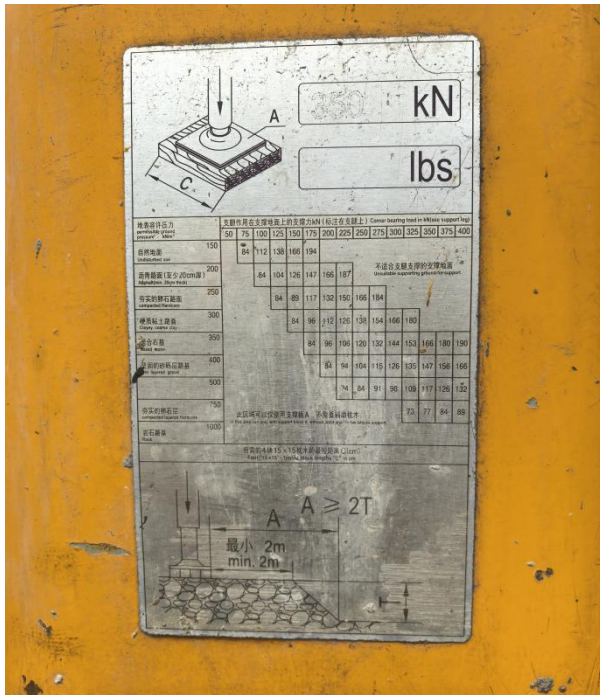
图 3 泵车右前支腿支撑力铭牌

1. 作业地面承压能力不应小于支腿最大支撑力。布料作业过程中，整机的水平倾角不得大于 3° 。混凝土泵车展开时，由四个支腿支撑整个泵车的重量和正在工作的混凝土泵车重量，施工场地不平坦，泵车支腿受力不均，就会侧倾。受力分析如下：事故泵车就位后，前左、右支腿分别支撑在钢筋场地混凝土垫层上，后左、右支腿分别支撑在施工现场原土垫层上，呈现东高西低现象。当输送臂伸向东南侧主体建筑三层顶板进行混凝土浇筑时，东西向倾覆力矩对于支座反力的右/左前支腿产生压力，右/左后支腿产生拉力；南北向倾覆力矩对于支座反力的右前/后支腿产生压力，左前/后支腿产生拉力；综上，右前支腿支座反力为四个支腿的最大值。右前支腿的受力支座采用材质为建筑支模次楞的木方进行主次搭接，应进行受弯/受剪及变形校核，木方的承载能力通常受剪力与弯矩限制，而剪力与弯矩均来自支腿的集中压力，并与现场勘验发现的破坏形式相符。见图例：

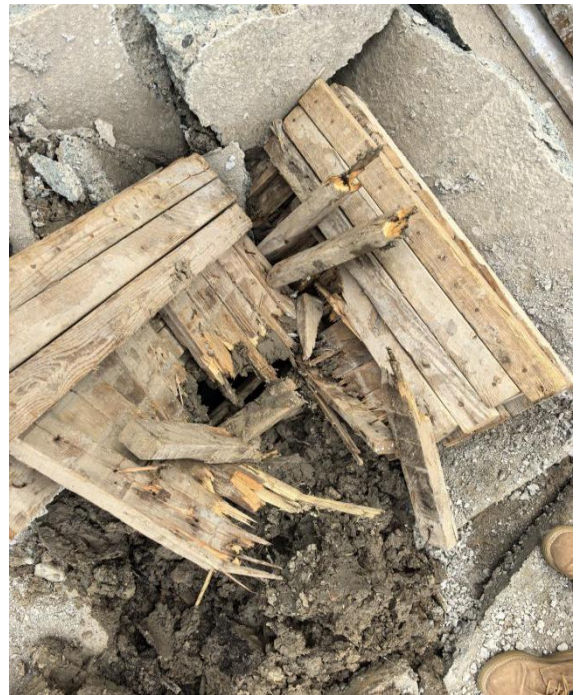
图 4 支座受力破坏后的状态

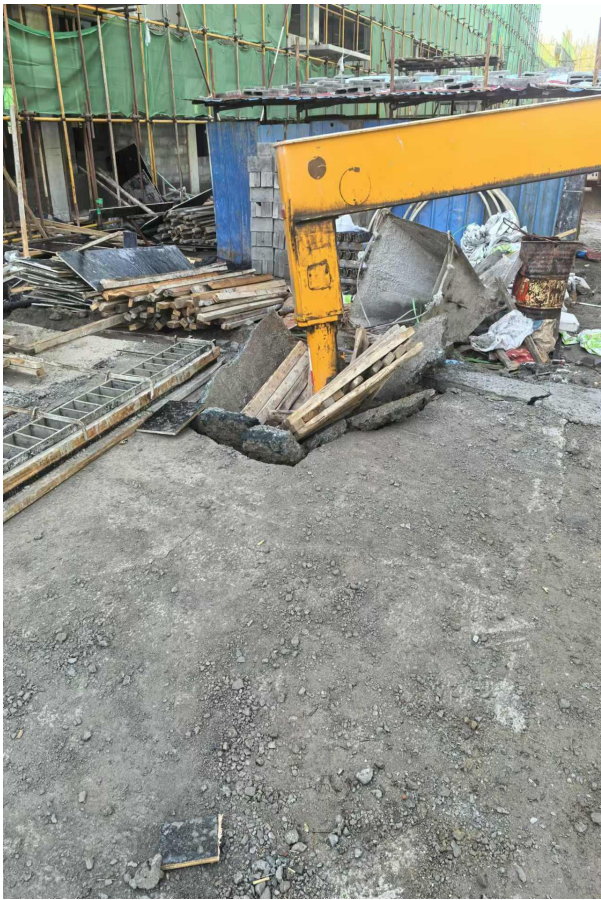
图 5 泵车右前支腿

2. 选址不当。对于泵车支撑于混凝土垫层的支座未能按照“确定支座位置的车辆铭牌”进行适合位置选择，按照规定的“着力点中心 - 边缘距离”应大于 2M，支腿的力以 45° 方向传播。现场泵车右前支腿临近钢筋场地混凝土垫层边沿，未留出安全距离，未能达到泵车铭牌规定的安全要求，左前支腿同样临近钢筋场地混凝土垫层西北角边沿，未能达到泵车铭牌规定的安全要求。违反《建筑机械使用安全技术规程》(JGJ33—2012)第 8.5.1 条“混凝土泵车应停放在平整坚实的地方，与沟槽和基坑的安全距离应符合使用说明书的要求”的规定。见图例：

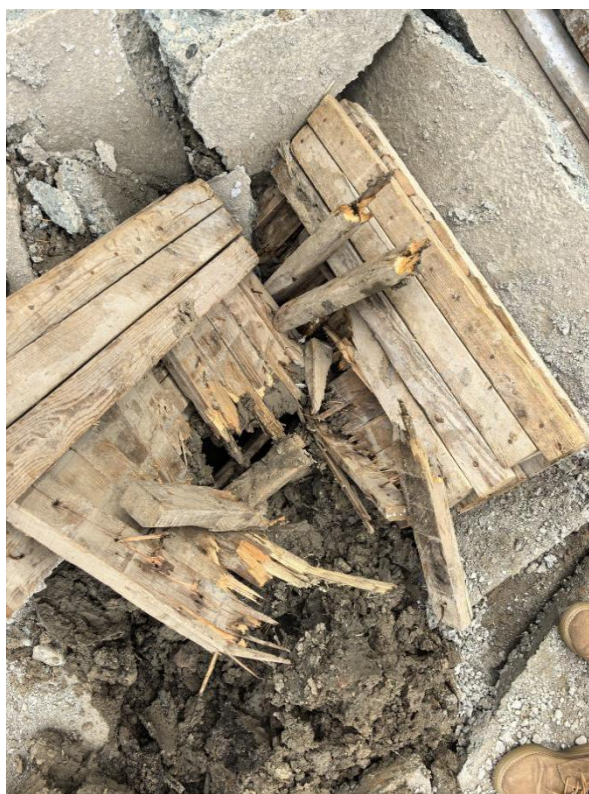
图 8 泵车右前支腿支座材质

3. 支座材质不符合要求。对于泵车支座受力最大的右前支腿未能按照“设置支座形式的车辆铭牌”中地基承载力限值进行支座形式判定。支座采用材质为建筑支模次楞的木方进行主次搭接，应进行受弯/受剪及变形校核，木方的承载能力通常受剪力与弯矩限制，而剪力与弯矩均来自支腿的集中压力，如在剪力与弯矩极大处，截面尺寸不满足，构件将被剪断或拉断，此种情形与现场破坏形式相符，造成支腿受力时支座无法承受荷载而瞬间被剪断破碎。因此泵车支腿应支撑在随车配置的专用支撑块上。见图例：

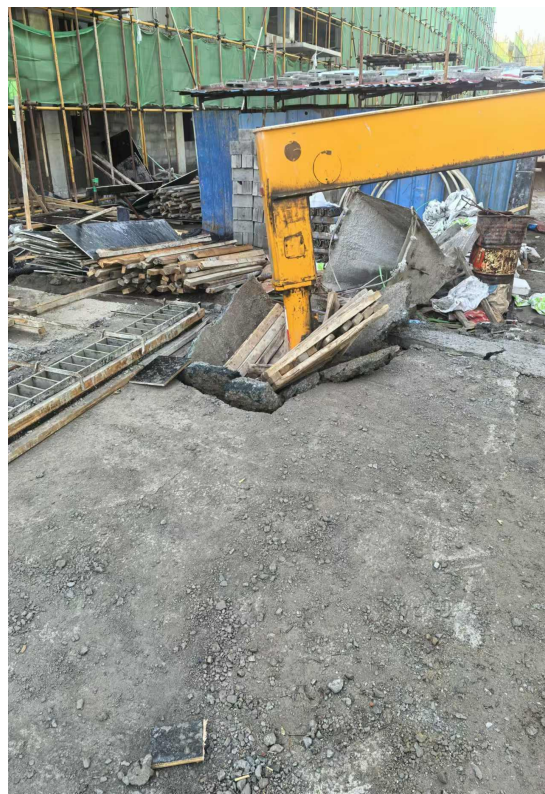
图 9 泵车右前支腿下陷处

1. 混凝土泵车支撑不规范，泵车右前支腿和左前支腿放置位置选择不当，基础稳定性不能满足泵车支腿放置条件；

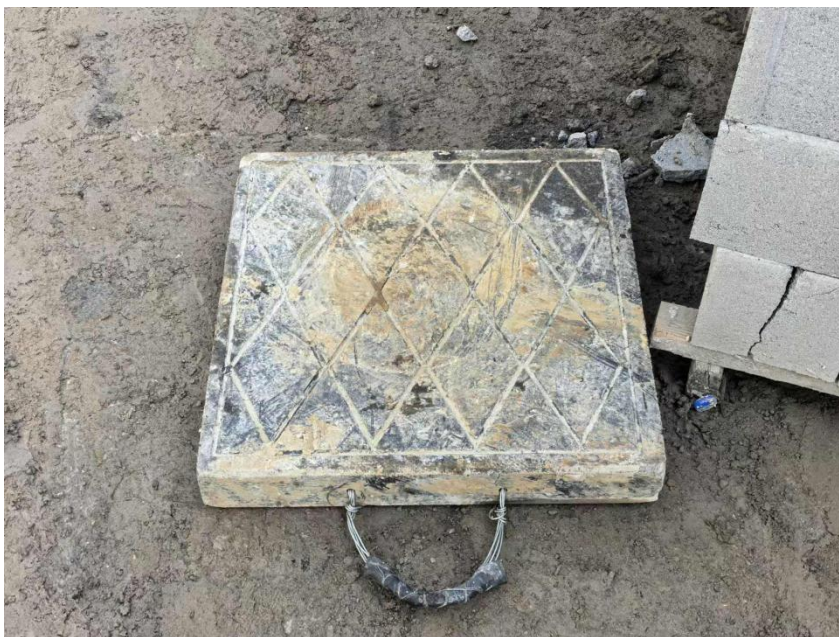
2. 泵车就位后，泵车支腿支在由建筑支模次楞的木方搭接构成的支座上，承载不能满足要求，未使用随车配置的专用支撑块。

图 10 泵车应使用的随车配置的专用支撑块
