盘锦双台子华诺化工有限公司“1·20” 一般火灾事故调查报告

经调查认定，盘锦双台子华诺化工有限公司“1·20”火灾事故是一起一般生产安全责任事故。

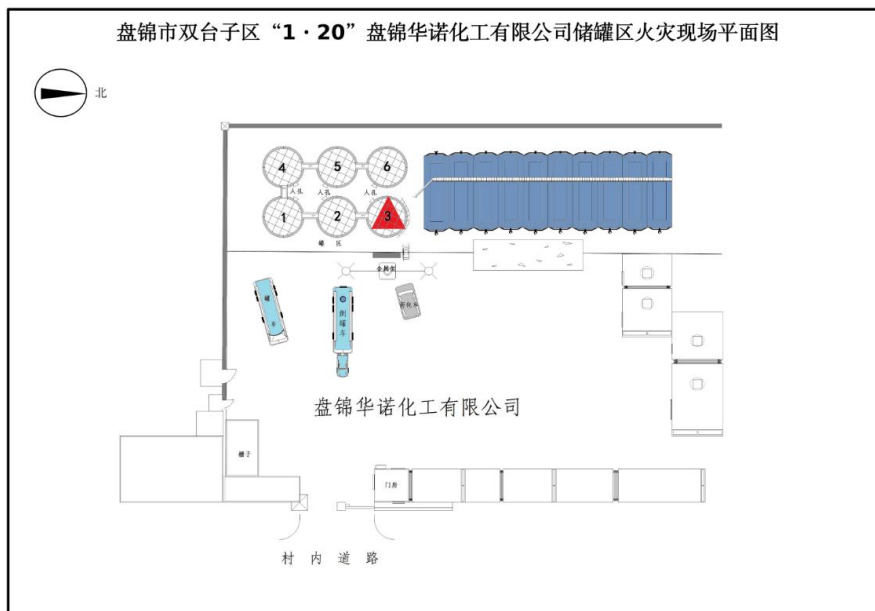
图 1：事故现场平面图

盘锦华诺化工有限公司位于双台子区陆家镇新农村，厂区东侧为村内道路，南侧为空地，西、北两侧为稻田地。起火罐区位于厂区西南侧，共计6个储罐，分为东侧3个，西侧3个；东侧3个储罐自南向北标号分别为1号储罐、2号储罐、3号储罐；西侧3个储罐自南向北标号分别为4号储罐、5号储罐、6号储罐，此次事故造成3号储罐发生爆炸，罐顶与罐体脱离，5号储罐烧损坍塌。（见图1）

一是王某双带领龚某岭违规冒险作业，未采取有效安全措施，使用非防爆机械抽油泵、非铜制扳手、非防爆插座产生的电火花以及王某双、龚某岭作业过程中产生的静电、火花为造成本次爆炸的点火源；二是3号罐人孔开启后，罐内可燃液体与空气混合形成爆炸性气体并逸散，遇点火源爆炸，爆炸产生强大冲击力与高温，携带爆炸能量的气团扩散至5号储罐，引燃5号储罐内可燃液体。
