向海大道（中尧农垦家园至秃尾立交段） 修复养护工程建设方案

盘锦市交通运输局

2024年8月

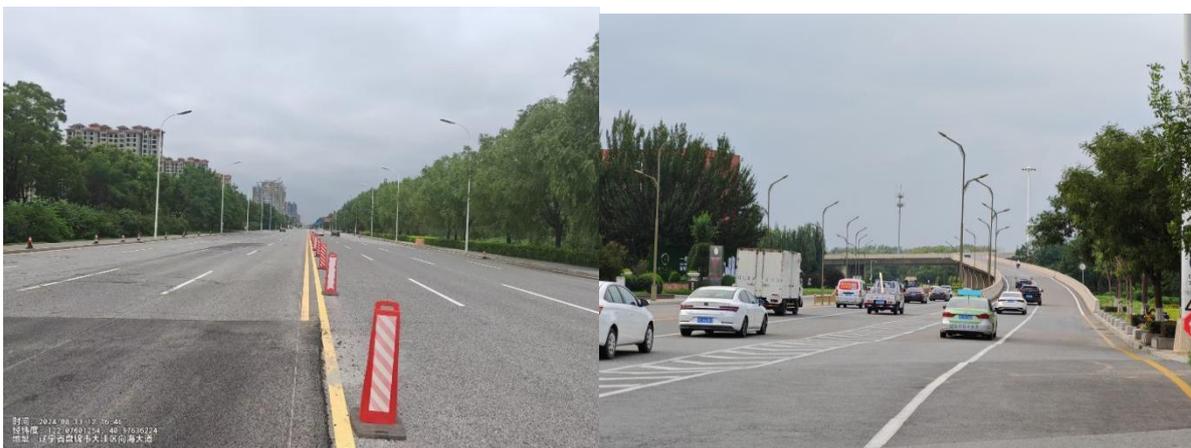
本项目起点位于中尧农垦家园附近，终点位于秃尾立交桥南侧引道结束位置，路线长度 25.331 公里。环城南街以北（长 9.9 公里）为城区道路。环城南街以南（长 15.4 公里）为公路段（营盘线）。根据 2009 年扩建工可批复文件，现有道路设计速度为 60km/h。

项目起终点位置

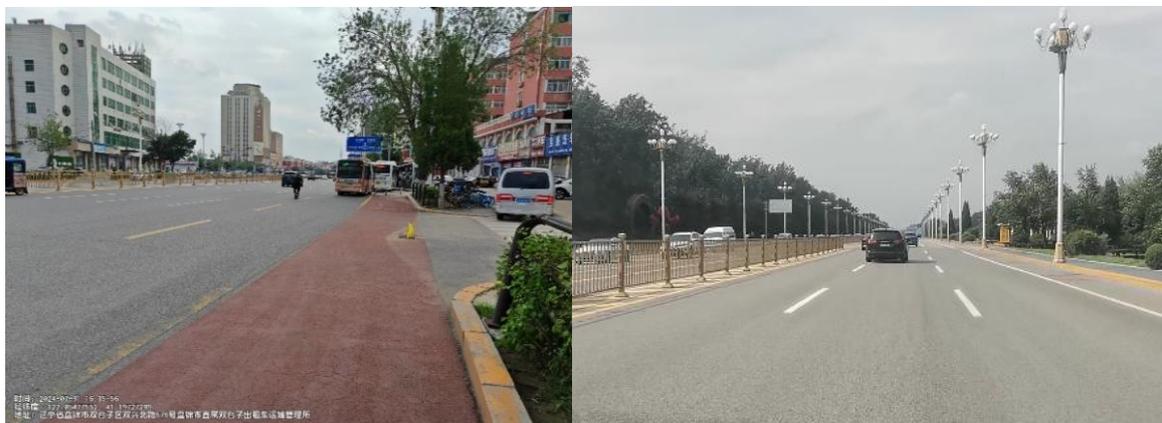
城区段一般路况

公路段一般路况

经现场调查，2017年进行过中修的段落：立交桥-春江街（K48+385-K52+222）、霍田公路-秃尾立交桥段（K58+175-K73+642.391）。病害总面积54028.8平，占行车道面积9.8%。

未进行过中修的春江街-霍田公路段（K52+222-K58+175）路况相对较差，龟裂等病害分布较多，重度龟裂病害44284.3平，占行车道面积24.8%。

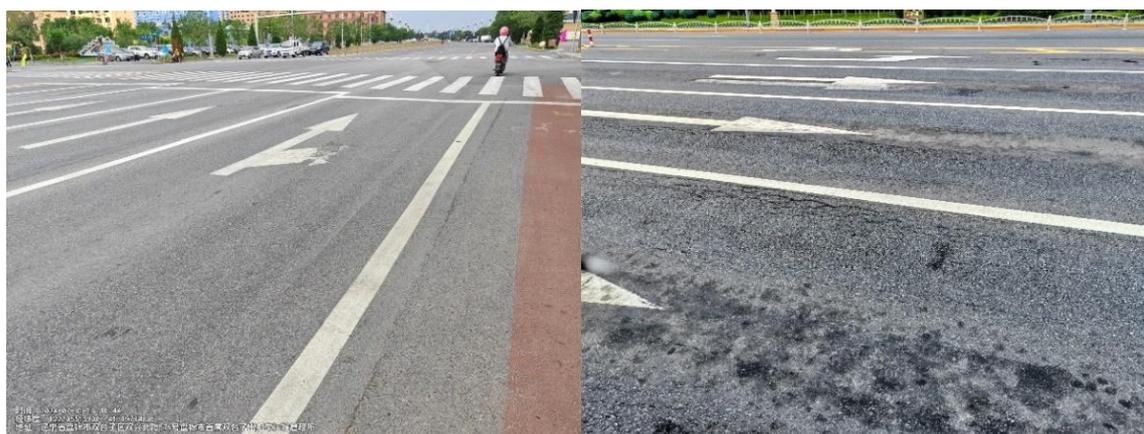
车辙病害

(2) 车辙病害：主要发生于存在红绿灯的路口两侧。路口处行车荷载持续时间长、沥青面层在高温条件下承受更大的剪切应力，轮迹带附近行车荷载产生的剪切应力超过沥青混合料的抗剪强度，剪切流动变形不断积累形成车辙。

重度车辙病害：铣刨旧路面层，铺筑 5cm 灌注式复合混凝土+透层。其上加铺的罩面结构采用：5cm 细粒式温拌 SBS 改性沥青混凝土（AC-13C）+粘层。

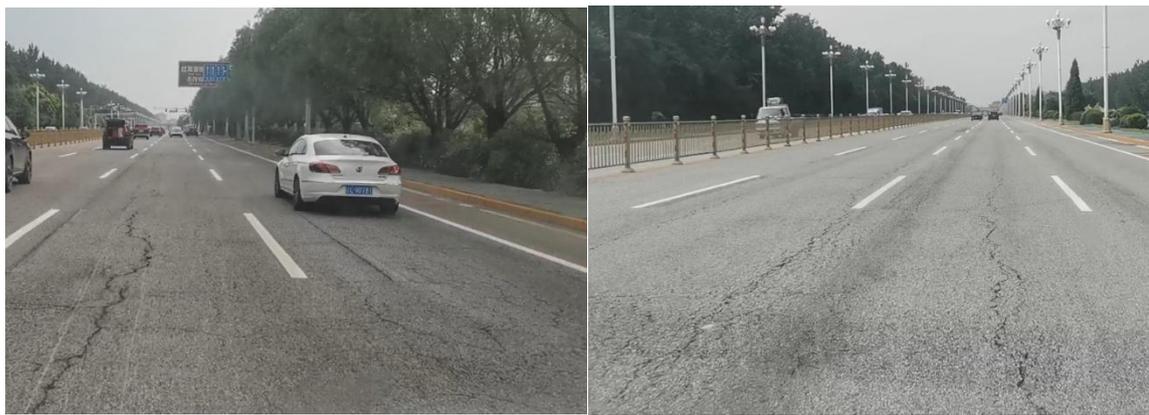
龟裂病害

(4) 龟裂及沉陷病害：部分横、纵向裂缝逐渐发展，形成支缝，在水侵蚀与车辆荷载共同作用下，病害处路面结构受到冲刷，集料逐渐剥落，进一步发展为重度龟裂及沉陷。

重度龟裂及沉陷病害：铣刨旧路面层及 20cm 旧路基层，铺筑 6cm 中粒式温拌 SBS 改性沥青混凝土（AC-20C）+透层+20cm 水泥稳定碎石。其上按一般路段加铺罩面结构。

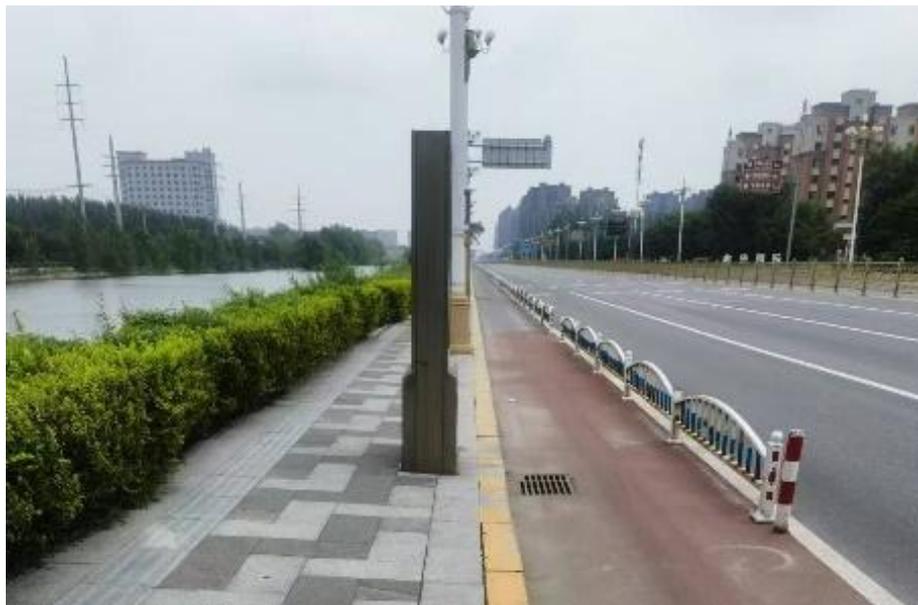
(2) 路侧市政分隔栏

非机动车道与机动车道之间原有市政分隔栏，本次设计临时拆除后恢复。

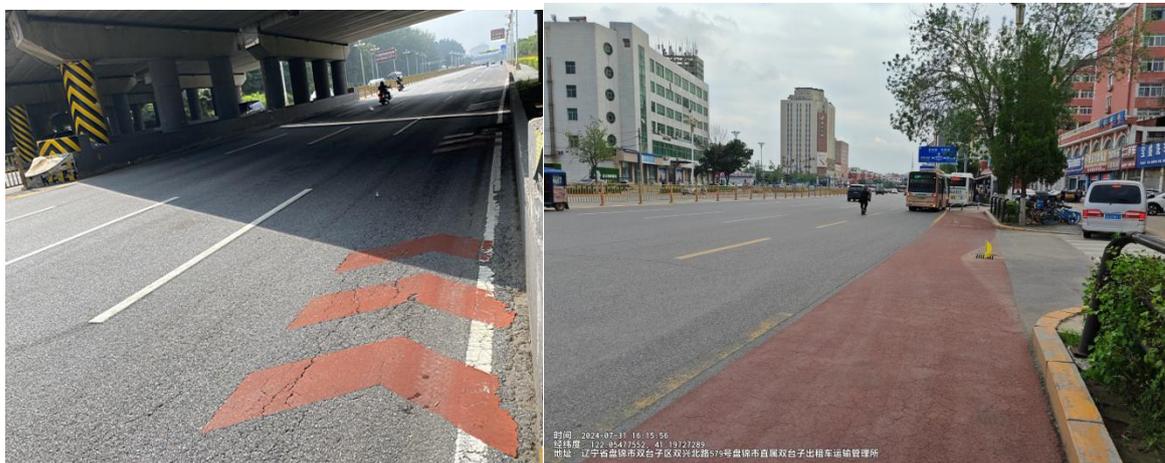
杜田线以南（12.6 公里），硬路肩（非机动车道）内为箭头式红色防滑标线，间距 15 米。

杜田线以北（12.7 公里），硬路肩（非机动车道）内满铺红色防滑标线。
设计对硬路肩（非机动车道）的红色防滑标线及箭头式红色防滑标线，予以完全利用。

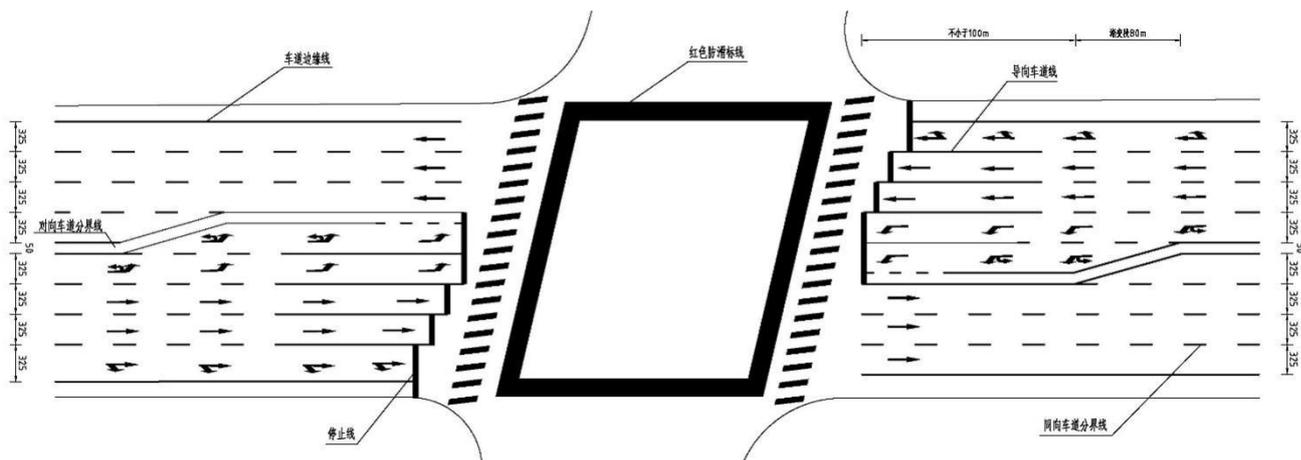
路侧人行道处理后，恢复原有绿色箭头式防滑标线，间距 15 米。
路段中施划了人行横道标线，本次设计予以恢复。
有 30 处大型渠化标线路口，有红色防滑标线，宽度约 3 米，标识非机动车路径。
